Ulykkesrapport fra DNT

Sted: Trollfjordhytta, 3. november 2019

Ansvarlig medlemsforening: Vesterålen Turlag

Skredulykka 3. november 2019, Trollfjordhytta.

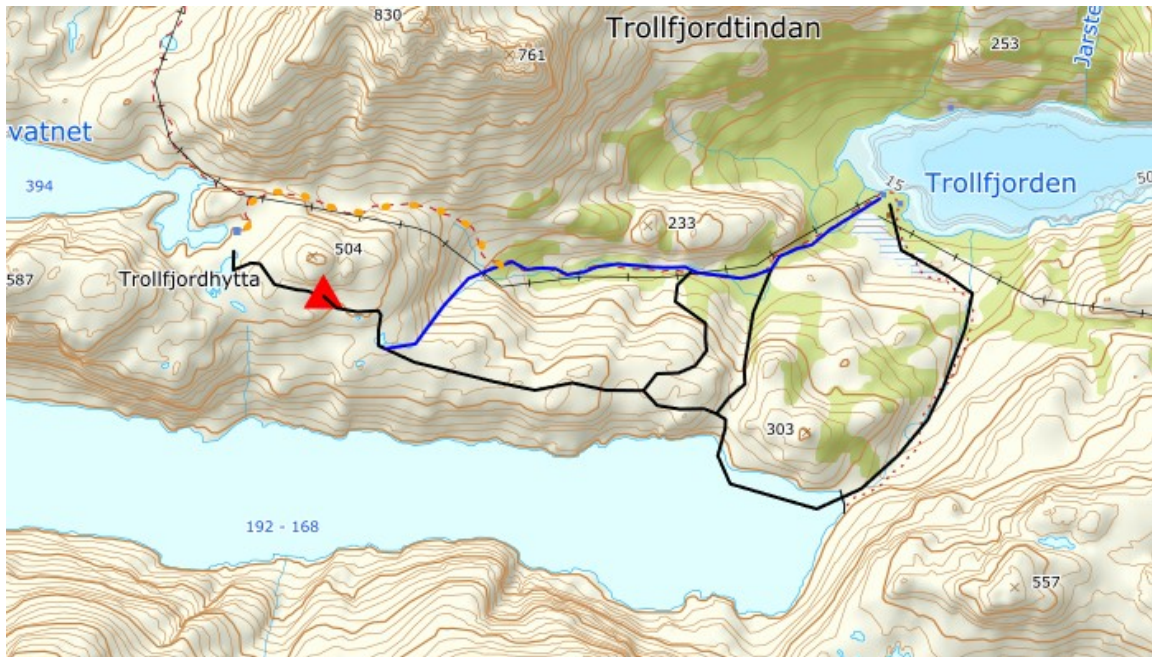
Rød trekant: Ulykkessted

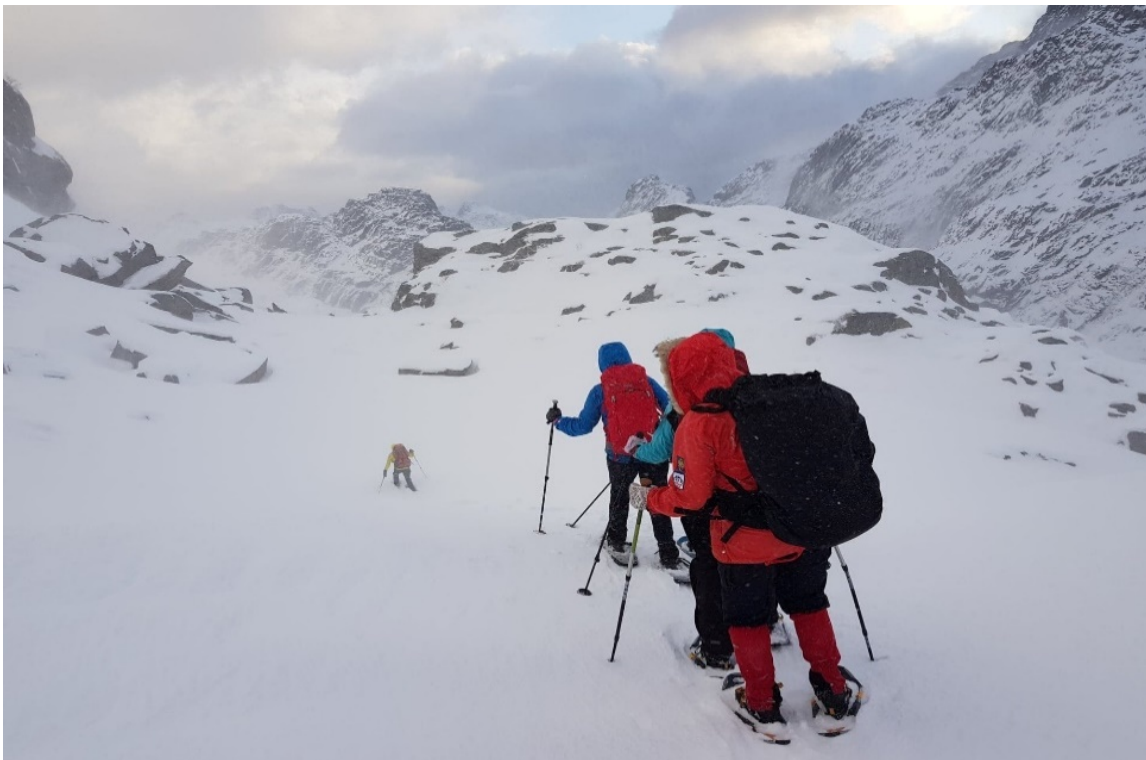
Bildet over: Trond har passert gruppen og gått gjennom skaret som kan sees som en forsenkning i terrenget, ute av syne for resten av gruppen. Dette er like før skredet går. Foto: Bengt Stian Nilsen

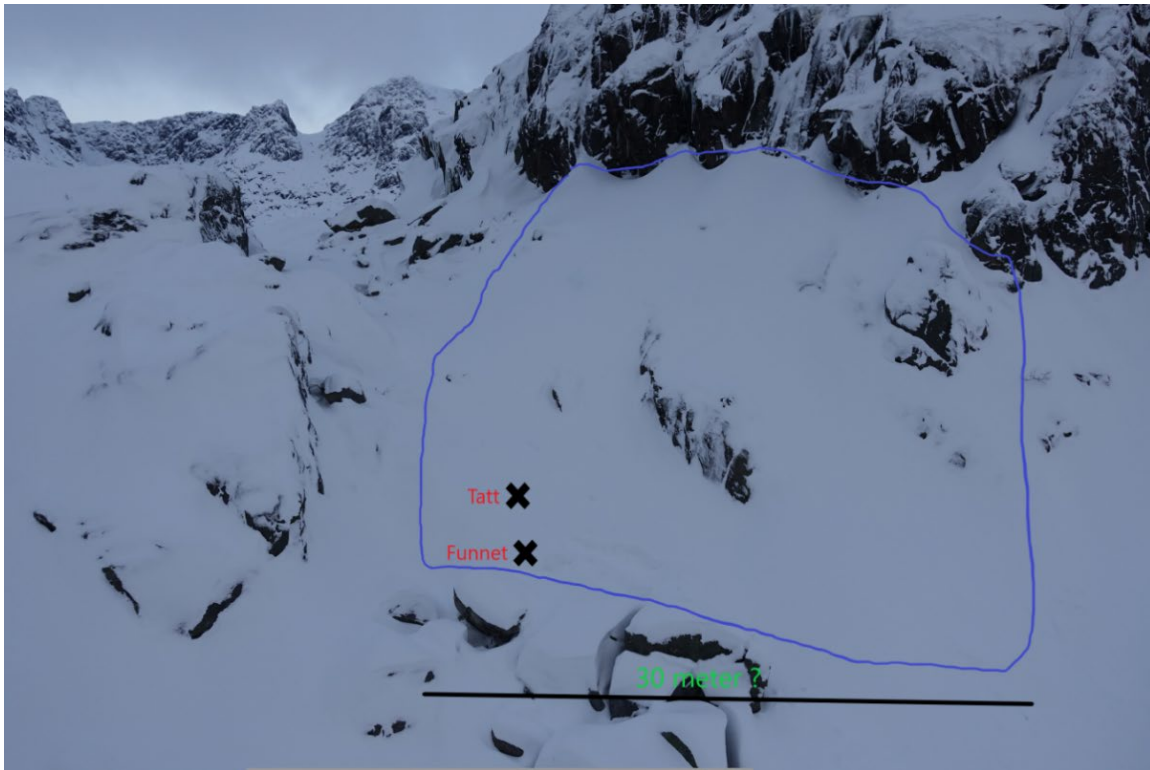
Bildet over: Løснеområdet for skredet.

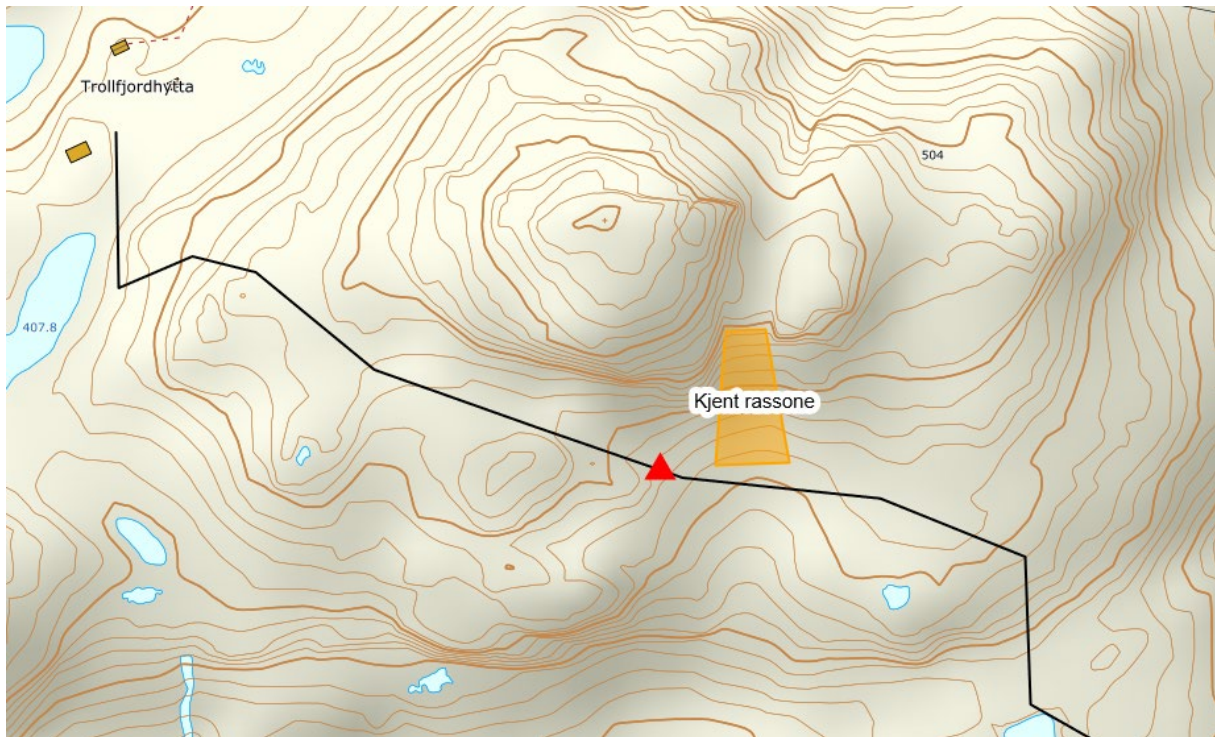
Det er flere mulige oppganger på Trollfjordryggen og vinterruta, men alle krever vurderinger av skredfare. Vel 300 meter før hytta er det en renne hvor det har vært observert skred tidligere, spesielt våte solskred da siden ligger rett mot sør, se kart nedenfor.

Det var på tur for å betrakte den kjente skredsonen og vurdere i hvilken avstand denne skulle passeres at turleder ble tatt, merket rød trekant. Turleder undervurderte helt klart det aktuelle mikroterrenget og den terrengfella som det viste seg han stod i, skredfaren denne dagen tatt i betraktning. Turleder kunne riktignok unngått denne terrengfella fullstendig ved å gå 10 meter lenger mot høyre (sør) for å unngå eksponering i utløpssonen for skredet. Alternativt gått på sørsiden av den lille kollen han nettopp hadde passert, og videre passert på nedsiden av steinblokkene som skredet stoppet mot.

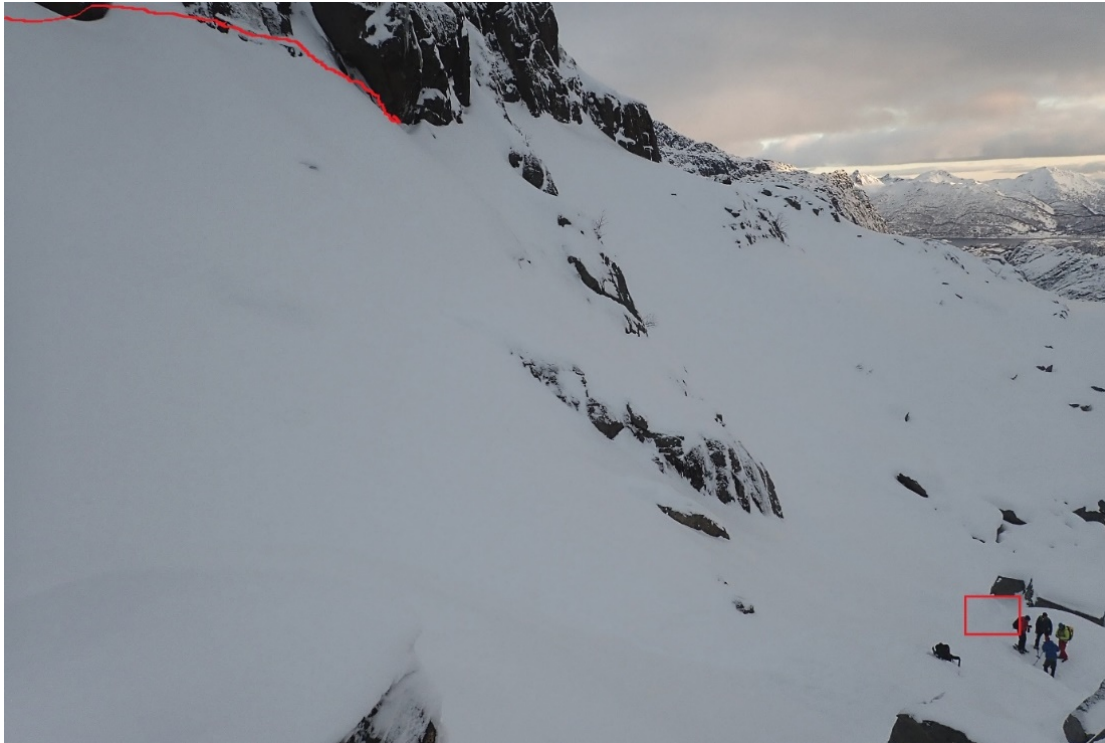
3. Skredbanen

Bilde tatt av Espen Nordahl på befarung 8.november, fem dager etter ulykka.

Mot øst. Bruddkant, 30-40 meter, angitt med rød linje. Selve skredbanen er ca 25 meter lang. Funnsted markert med rød firkant.

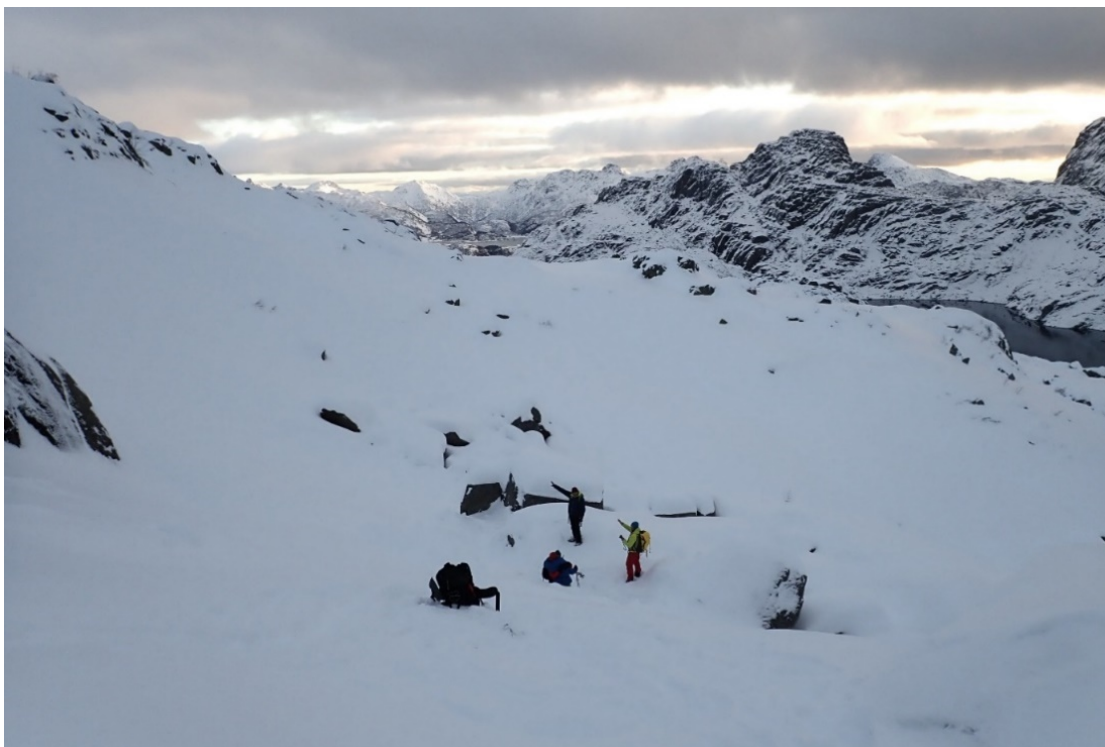
4. Terrengfellen

Selv om skredstørrelsen var liten ble konsekvensen alvorlig siden han befant seg i en terrengfelle. Han ble transportert med snøen 4-5 meter skredet stanset mot de store steinblokkene i bunnen av bakken. Snøen pakket seg deretter over Trond og begravde han helt på 1,5-2 meters dybde.

Viktig å legge merke til er de steinblokkene som den skredtatte ble begravd i forkant av. Disse ses best på bilde 2. Blokkene fungerte som en terrengfelle.
